# 2019 年山形県沖の地震被害に関する調査（速報） －特に墓石の変位・転倒について－ 改訂 1 版

2019 年 7 月 25 日  
山形大学理学部

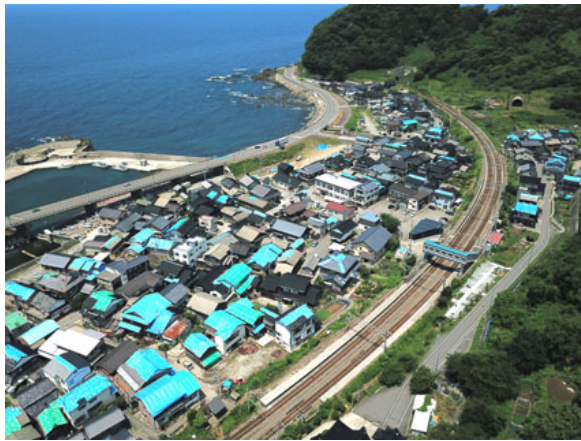
調査の結果、小岩川地区の墓地において、局所的に 50%を超える転倒率が認められ、震度 6 強の揺れが推定された。比高 50m ほどの山地形の基部から尾根にかけて転倒率が 13% から 56%へと上昇することから、尾根部において地震動が増幅されたものと考えられる。

小岩川地区は震源に最も近いことから家屋や墓石に著しい被害が生じたと考えられるが、近隣の大岩川や鼠ヶ関における墓石転倒率はほぼ0%であり、小岩川地区を襲った強い揺れが局所的であったことが改めて示された。一方、地震計により震度6弱が計測された温海川付近における墓石転倒率は0%（推定震度5弱以下）であり、計測震度と推定震度に開きが生じた。

図2. 小岩川地区の被害状況（ドローンによる空撮）。

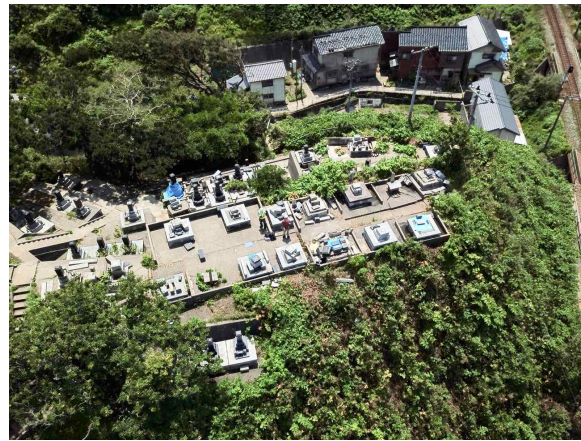
図3. 西光寺墓石被害状況（ドローンによる空撮）。

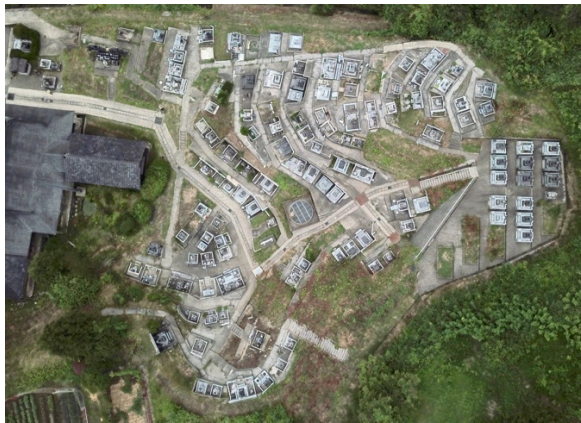
図4. 冷泉寺墓地全景（ドローンによる空撮）。  
中央に地すべり防止用の集水井がある。  
墓石転倒は画面上部の尾根状の地形に認められた。

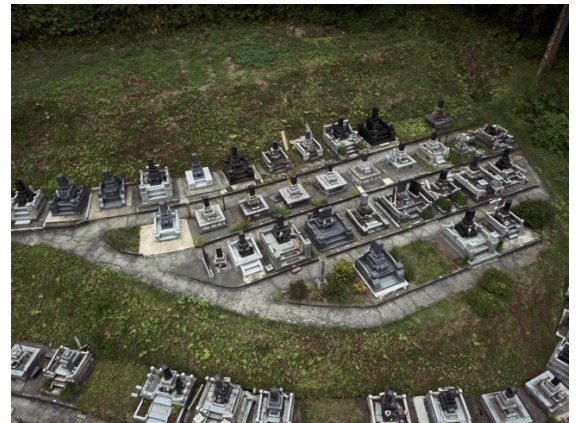
図5. 歓喜寺（ドローンによる空撮）。  
この写真内に3基の棹石転倒が見られる。

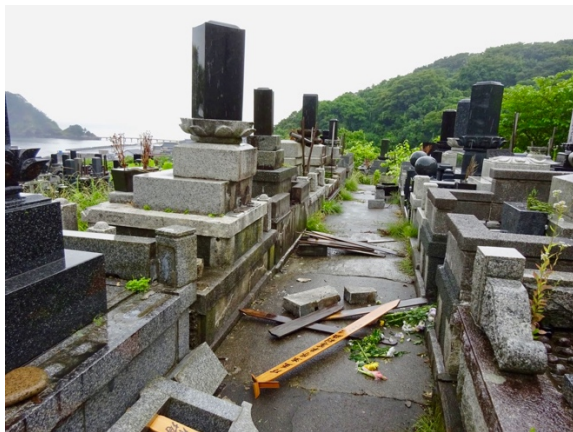
図6. 由良共同墓地。

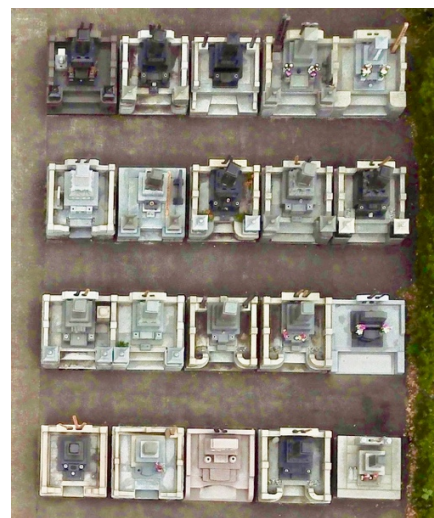
図7. 棹石の右回りの回転が卓越する（五十川共同墓地）  
（ドローンによる空撮）。

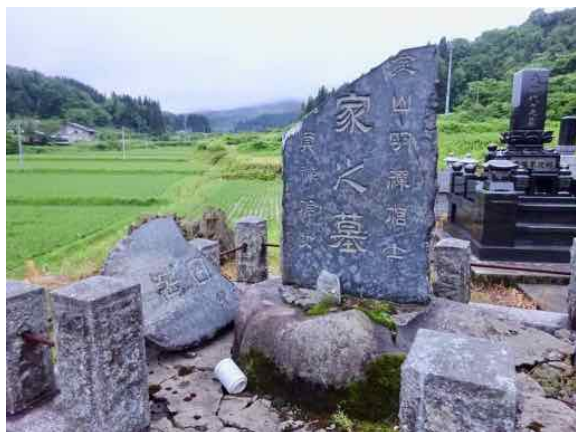
図8. 新潟地震の時に転倒破断し接着修復されていたが、今回の地震により上部が崩落した墓碑（宝伝寺）。

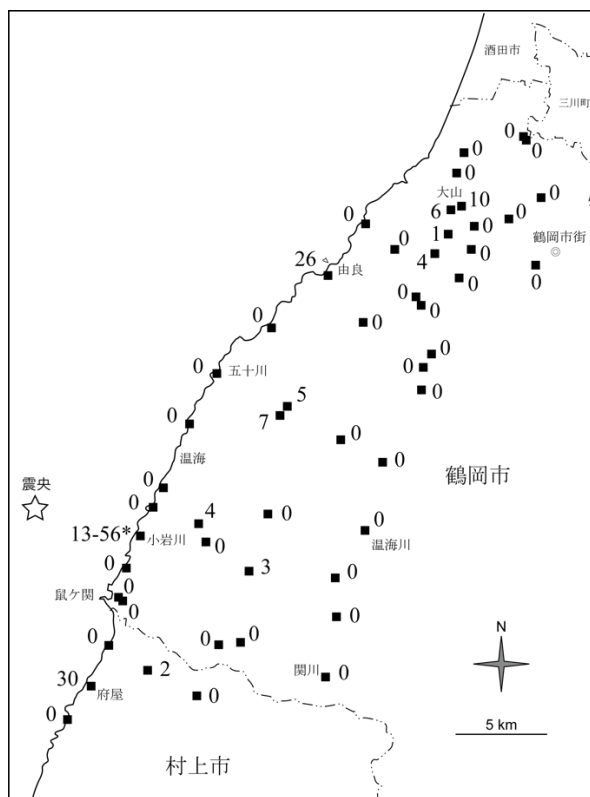
図10. 和型墓石の転倒率（和型墓石の総数に対する棒石が転倒した和型墓石の割合。単位は%）。\*標高により違いがある。

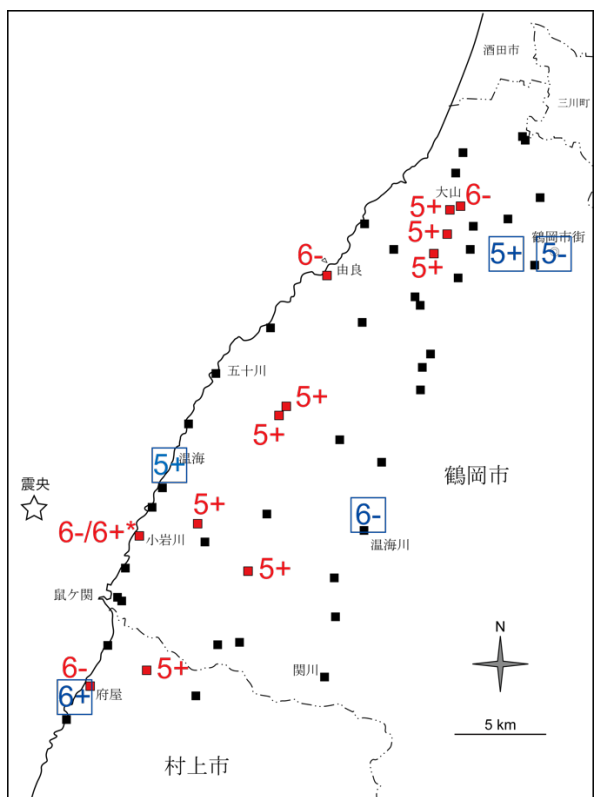
51の調査地点のうち 3 地点（大山、由良、府屋）で 6 弱、8地点（大山、山五十川、槇代、小国など）で 5 強の震度が推定された。残り 39地点は、震度 5 弱以下と推定される。1964 年の新潟地震の際も、震源から離れた大山地区において周辺よりも被害が大きかったことが知られており、類似したメカニズムで発生した今回の地震でも同様の傾向が認められた。

図11. 和型墓石の転倒率に基づく推定震度（赤字）。青字は地震計による計測震度（気象庁、防災科学技術研究所のデータによる）。\*標高により違いがある。
